## A Zrínyi-árok azonosítása – Egy 1662-ben épített műszakizár-elem<sup>1</sup>

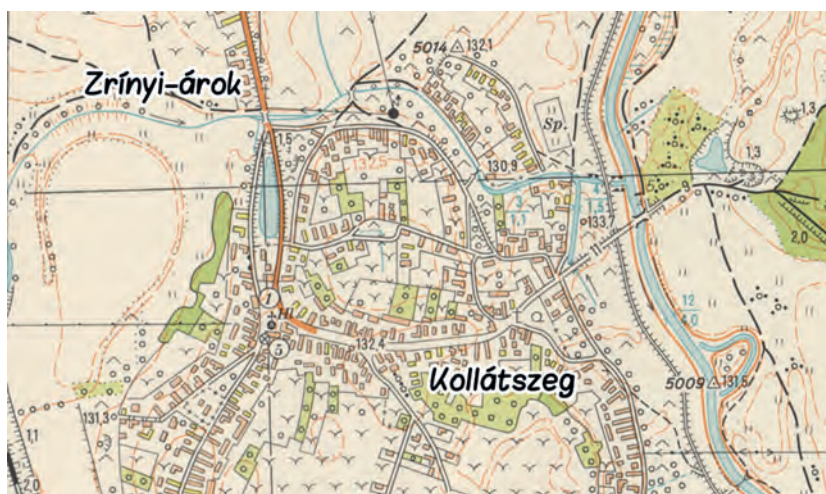
2. kép

Vitnyédy idézett leírása egyértelműen utal arra, hogy az árok a Mura vizét vezette a Kanizsa-patakba. Felmerül a kérdés, hogy a terep lejtése hogyan befolyásolta az árok kialakítását, mélységét. Ha ránézünk a térképre nehezen állapítható meg a terep oldalirányú – Mura és Kanizsa patak közötti – lejtése. A térképi adatok alapján a Mura és a Kanizsa patak szintje között – kevesebb, mint 3 kilométerre az összefolyásuktól – nincs értékelhető különbség. Ezt támasztja alá az is, hogy a Kollátszeg falu nagy részét a 131,25 méter magasságú szintvonal hálózza be, tehát a terepnek nincs meghatározó lejtési iránya. Ugyanakkor egy 1970-es térképszelvényen az árokban a víz folyásirányát egyértelműen a Kanizsa-patak felé jelzik (*2. kép*).

*Az árok folyásirányát mutató térképszelvény*

Egy 1915-ben készült vízügyi felmérés ennél is érdekesebb helyzetet mutat. A szintvonalas felmérés arra utal, hogy a két folyó szintje között kevesebb mint 70 centiméteres eltérés

van, a Mura irányába. Ugyanakkor ez nem egyenletes lejtést mutat, hiszen a felmérésben Kollátszeg csatornának nevezett árok a Murakeresztúr–Kollátszeg műúton lévő híd felől lejt (gyakorlatilag középre, a híd irányába emelkedik) mindkét irányból. Nem véletlen, hogy a tervező a csatorna jelentős mélyítését irányozta elő. Ebben az esetben a mélyítés célja a terület lecsapolásának elősegítése volt.

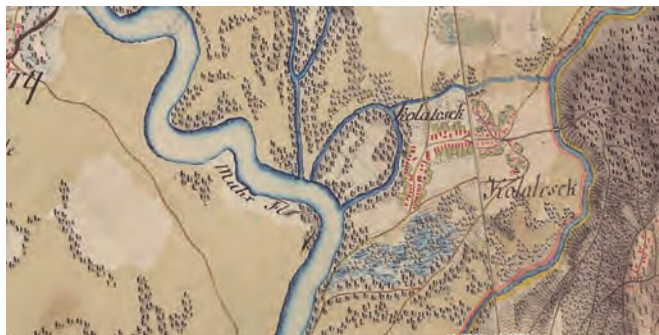
5. kép

Az első katonai felmérés is mutatja a Mura vizsgált szakaszát, és nagyon markánsan jeleníti meg a lefűződő medret és az abból induló árkot (5. kép). Az árok másik vége pedig egyértelműen a Kanizsa-patakba van bekötve. Érdekes itt rögzíteni, hogy Murakeresztúr és Kakonya között egyetlen más árkot sem találunk, amely a két folyót kötné össze. Van még egy, számunkra fontos azonosítási pont a Murakeresztúr felől jövő úton, mégpedig a híd az árok fölött, Kollátszeg határában.

Az első katonai felmérés eredménye

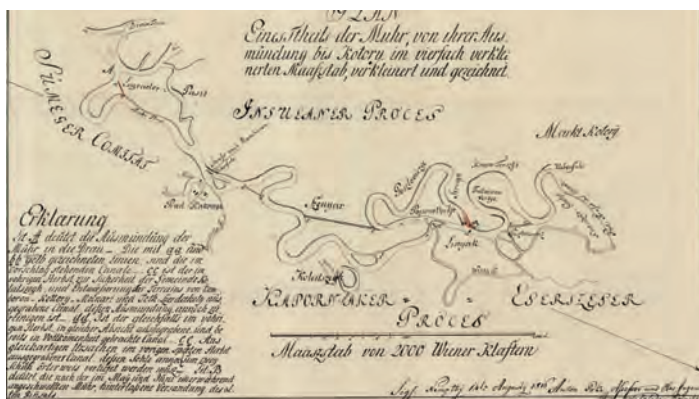
6. kép

A következő figyelemre méltó rajz 1816-ból való, amelyen a folyó medre pontosan követi a vizsgált szakaszon az 1794-es ábrázolást (6. kép). Ezen már megjelennek azok a beavatkozások, amelyek a tervezett átvágásokra, kanyarlevágásokra utalnak. Számunkra az igazán érdekes azonban az, hogy a Kollátszeg felirat mellett ábrázolja az ekkorra már teljesen lefűződött medret, és annak ívén a keresett árkot.

*Kollátszeg 1816-ban*

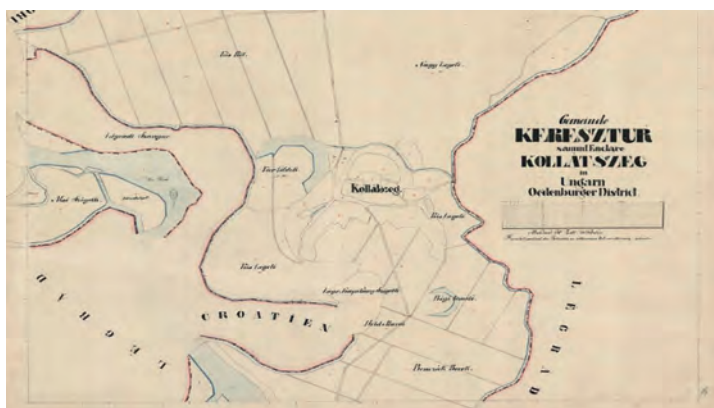
7. kép

1855-ből származik az a kataszteri térkép, amelyen látszik a lefűződött holtág vízzel teli medre, és az abból a Kanizsa-patakba kivezetett árok (7. kép). Itt is azonosítható a híd, és a ma is megtalálható árok vonalvezetésének több töréspontja.

*A vizsgált terület 1855-ben*

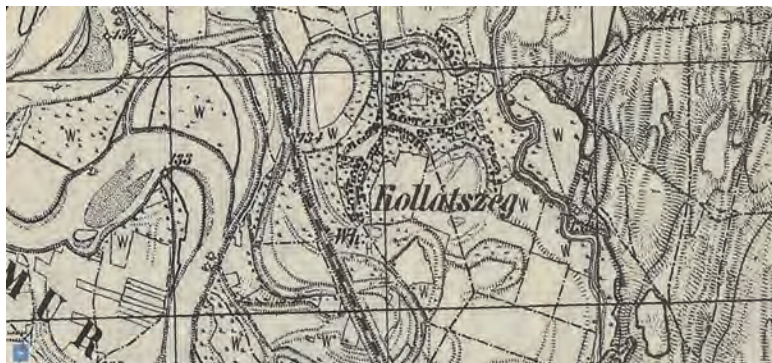
8. kép

A harmadik katonai felmérés (1869–1887) nagyon markánsan ábrázolja az árkot és annak méreteit, valamint azt, hogy a mai Kollátszeg település is egy lefűződött mederív belső felén alakult ki (8. kép).

*A harmadik katonai felmérés eredménye*

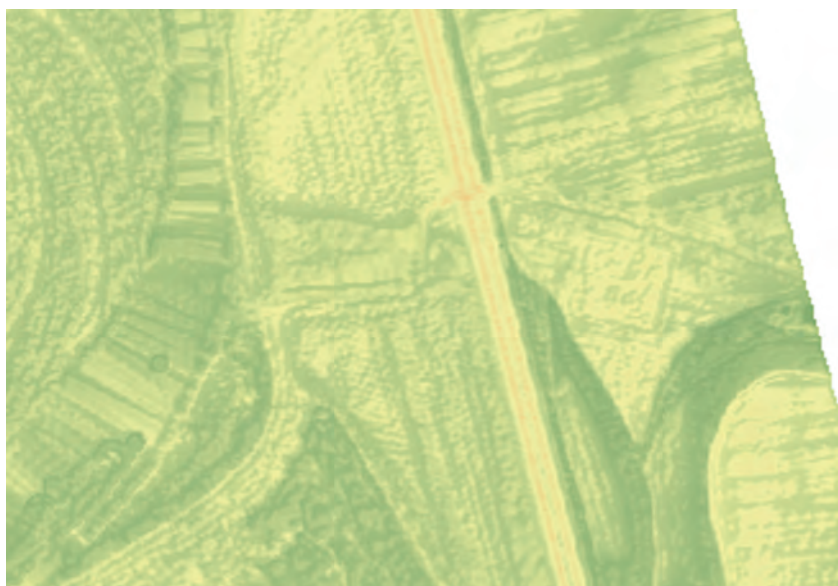
10. kép

Mint azt a terepkutatások leírása mutatja, az árok nyomvonalának azonosításában nagy szerepet kap a mikrodomborzat értékelése. A rendelkezésünkre álló, legnagyobb méretarányú térkép (1:10 000) 0,5 méteres szintkülönbséget jelenít meg. Ennél finomabb felbontásra van szükség, ezért már a kutatás kezdetén elhatároztuk, hogy amennyiben megfelelő anyagi források állnak rendelkezésünkre, elvégeztetjük a terület LIDAR- (lézeralapú távérzékelés) felmérését. A módszer alkalmazása ugyanis Zrínyi-Újvár kutatása során jelentősen segítette a munkánkat.<sup>37</sup> Lényegében minden terepkutatást, ahol a mikrodomborzati nyomoknak jelentősége lehet, egy LIDAR-felméréssel kellene kezdeni, azonban a munka kezdetén általában még nem áll rendelkezésre az ehhez szükséges összeg. Ehhez kaptunk támogatást a Nyugat-dunántúli Vízügyi Igazgatóság munkatársaitól, akik korábban felmérték ezzel a módszerrel a területet, és rendelkezésünkre bocsátották az adathalmazt.<sup>38</sup> A kiértékelt felvételen jól látszanak azok a beavatkozások, amelyeket a terepen végeztek. Erre alapozva további megerősítést kaptunk, amelyet a 10. képen mutatunk be.

*A Zrínyi-árok LIDAR-felvételen azonosított részei*
