Vándor László

## A várkút feltárása

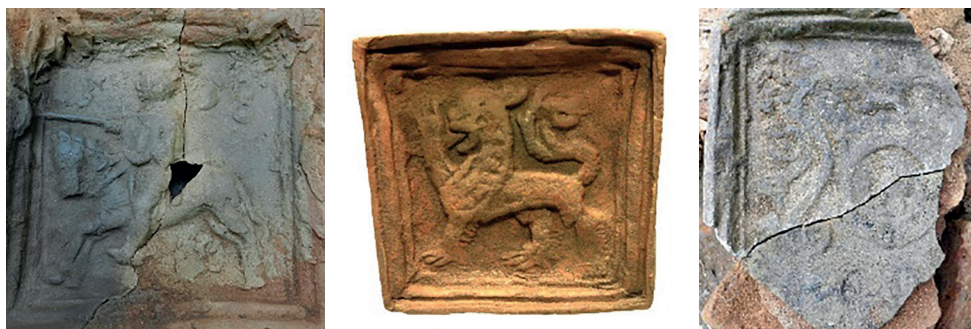
1. kép

A kályhákat kályhaszemekből és kályhacsempékből rakták, a díszített csempék mázatlanok voltak, jelentős részük régebbi (XVI. század közepe, második fele) időszakból származó csempék másolata volt (köztük eddig ismeretlen típusok is voltak), kisebb százalékuk volt XVII. századi, amelyek jórészt ismert díszítőelemeket mutattak. A kályhákon alkalmazott XVI. századi motívumokat őrző csempék jórészt a várépítető Zrínyi Miklós dédapja, a Szigetváron hősi halált halt Zrínyi Miklós korából, illetve a nagyapja, Zrínyi György idejéből származtak.<sup>5</sup> Az utóbbiak közül az egyik típust ismerjük a közeli, Zrínyi György által parancsnokolt, a stájer rendek által építtetett bajcsai várból.<sup>6</sup>

*Néhány kályhacsempetípus a hetosztatú épületből*

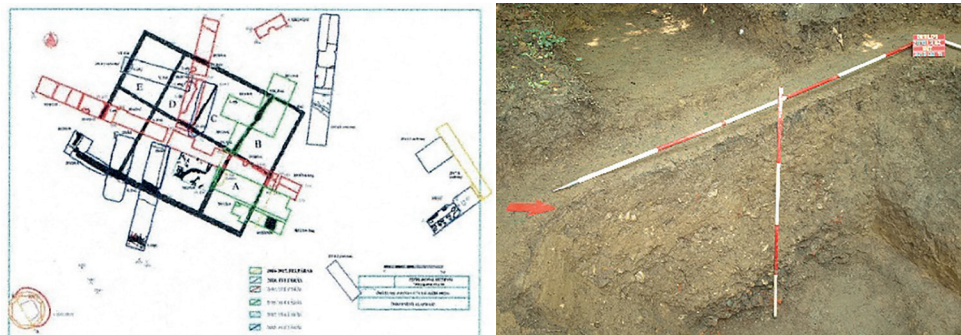
2. kép

*A feltárt épület és a kút felmérési dokumentációja*

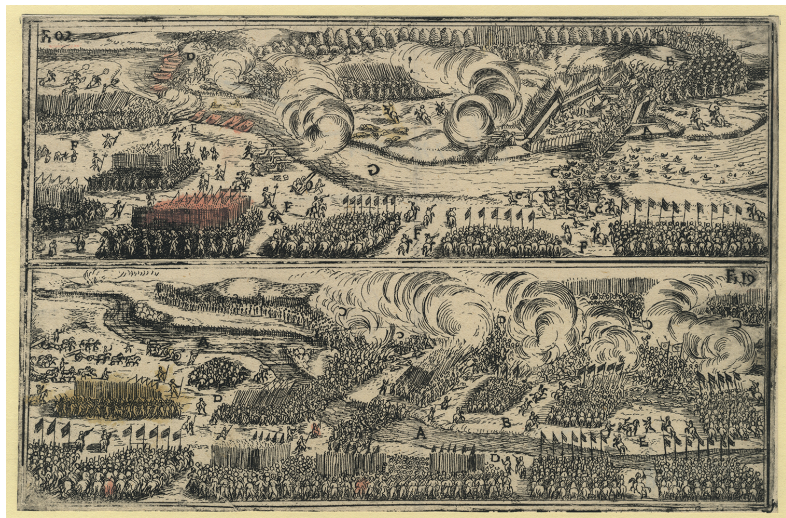
3. kép

A kút létezésének harmadik fontos forrása az Esterházy Pál *Mars Hungaricus*ához csatolt helyszínrajz, amely megközelítőleg a feltalálás helyén ábrázol egy objektumot, amely a kúttal azonosítható.<sup>14</sup>

*Az Esterházy Pál-féle térképlap*

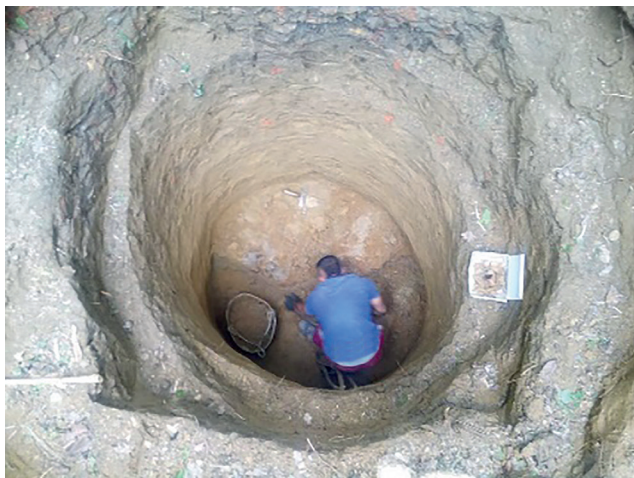
4. kép

*A kút mélyítésének első fázisa*

A kút feltárását a terület 2010-ben megkezdett megtisztítása, az omlások eltávolítása után szokványos kör alakban kezdtük. A betöltésből három méter mélység után eltűntek az újkori anyagok, a minimális leletanyag, amely előkerült, a XVII. századból származott, és nyilvánvalóan a kútgödör beomlásával sodródott a felszínről a mélybe.

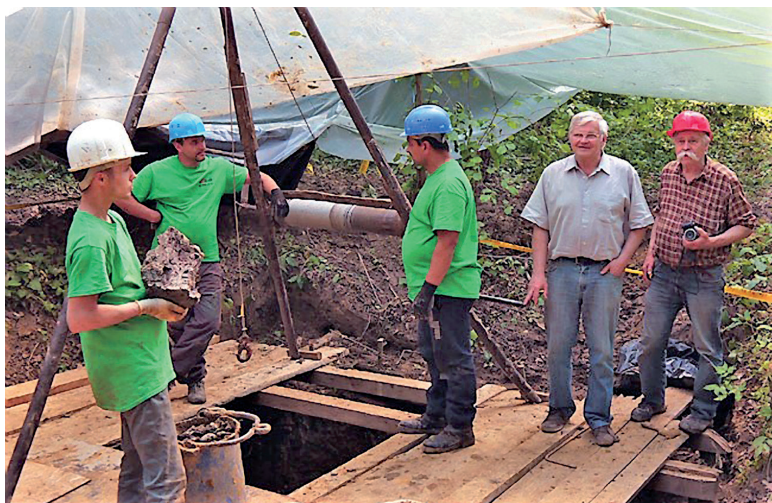
5. kép

*A kút feltárás közben, a feltárás eszközei*

Mintegy 4 méter mélység elérése után a feltárás a területet övező gerendaszerkezet kiépítésével és a föld, valamint a kútásó le- és feljutását biztosító háromlábú vasállvány felállításával folytatódott.

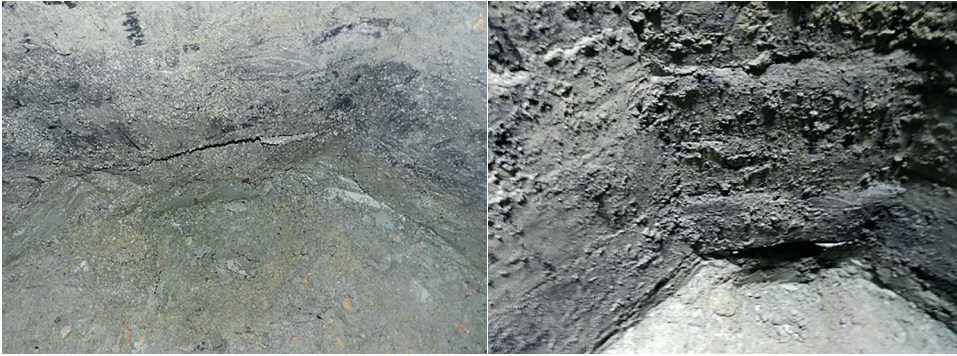
6. kép  
A kút alja

A kút alját 14,62 méter mélységben találtuk meg, ahol a bélés alját – amely minden alátámasztás nélkül az agyagos talajra támaszkodott – elértük.

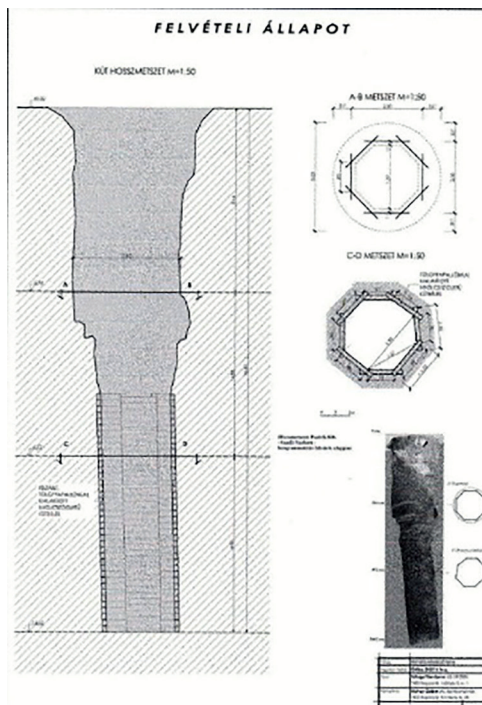
7. kép

*A kút dokumentációja: Függőleges és vízszintes metszet, valamint a Pazirik Kft. által készített 3D felmérés*

Nem sokkal később, 7 méter körül először elszíneződésként jelentkezett, majd valóságosan is előkerült a fából készült kútbélés, és megállapítható volt, hogy a kút alakja nem kerek, hanem nyolcszögletű.

Az eredeti kút építése egy körülbelül 3 méter átmérőjű akna építésével kezdődött, amelynek belsejében, eredetileg a kút teljes mélységében nyolcszögletű fabélést építettek ki. A bélés oldalai jelen állapotukban nem egészen szabályos nyolcszöveget alkotnak, az oldalak hossza 76 cm és 93 cm között változik. A közel párhuzamos oldallapok távolsága 200–220 cm.

A nyolcszögletű kút bélése fűrészelt végű, a könnyű illesztést lehetővé tevő tölgy-fapallókból állt. A bélést alkotó elemek úgy lettek kialakítva, hogy könnyen egymásba illeszthetők legyenek, és az előre elkészített darabok esetleges pontatlanságai az illesztő-pontokon ne okozzanak problémát. Ezzel a módszerrel a kiásott kút bélelése igen gyorsan megtörténhetett.

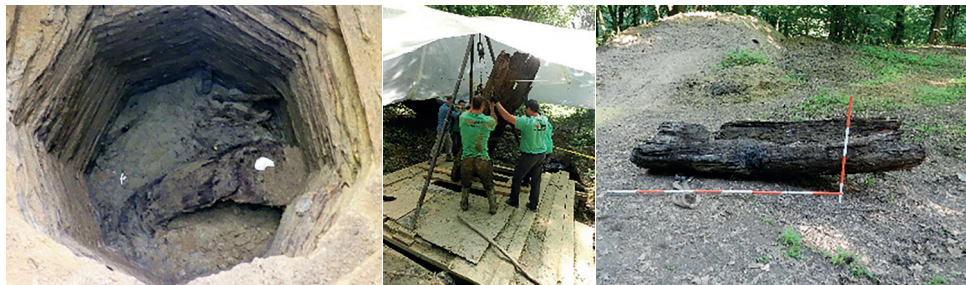
8. kép

Miután pontosan tisztázódott a kút alakja, majd 7,8 méteren már a nagyon jó állapotban megmaradt fabélés is előkerült, a feltárást a bélleten belül folytattuk. Alig több mint egy méter további mélyülés után a betöltésben faelemek, köztük igen nagy darabok jelentkeztek a kútbéllethez hasonlóan jó állapotban. Legfelül egy igen nagy, fatörzsnak látszó darab volt, álló helyzetben, a béllethez támaszkodva. Ennek épségben való kiemelése meglehetősen nehéz – de végül is sikeresen megoldódó – feladatnak bizonyult. A felszínre hozása után kiderült, hogy az egykor a kút mellett állt, egy fatörzsből kivájt itatóvályút sikerült megtalálnunk. Helyzete alapján ezt dobták utoljára a mélységbe a törökök a kút megsemmisítésekor.

*Az itatóvályú a kútban, kiemelés közben és tisztítás után*

A legnagyobb, fából készült tárgy a kút mellett egykor állt itatóvályú volt, amelyet helyzete alapján utoljára hajítottak a kútba. A puhafa anyagú, egy törzsből kivájt vályú majdnem ép állapotban került elő.

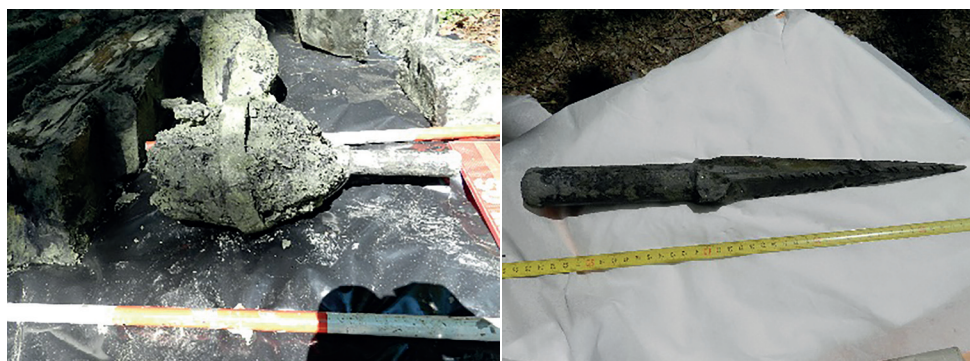
9. kép

*A kúthenger vége vasalással és vascsappal, valamint a vascsap*

A kút kávarésze néhány darab alapján rekonstruálható volt. A béllettel azonos elemek képezték a felmenő részt is, amelynek zárása vízszintes, széles pallódarabokból lett kialakítva. A vízvétel a kerek kutaknál ismert hengeres szerkezettel történt. A függőlegesen átfúrt tartógerendákba a henger, amelynek két végét vaspánttal erősítették meg, vascsapokkal volt rögzítve. A henger hajtószerkezete, amely vagy kerék, vagy hajtóvas lehetett, sajnos nem került elő.

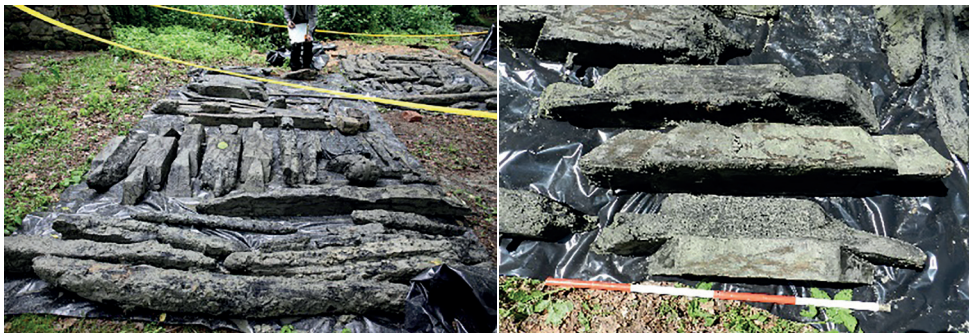
10. kép

*A kútból kiemelt faelemek és a kút béléslemei*

A legnagyobb mennyiségben előkerült leletanyag a kútház, a kútkáva, illetve a beomlott bélés elemeiből állt, amelyek között néhány olyan darab is lehetett, amely a környező épületekből származott.

Az egyértelműen azonosítható leletek közül kiemelkedő darabok a már tárgyalt kúthenger égett töredékei, az azt tartó egyik gerenda töredéke, kávadarabok és béléslemei, valamint a kupolához tartozó fazsindelyek, köztük ép darab is van, valamint néhány fűrészelt, ép és töredékes díszítőelem.

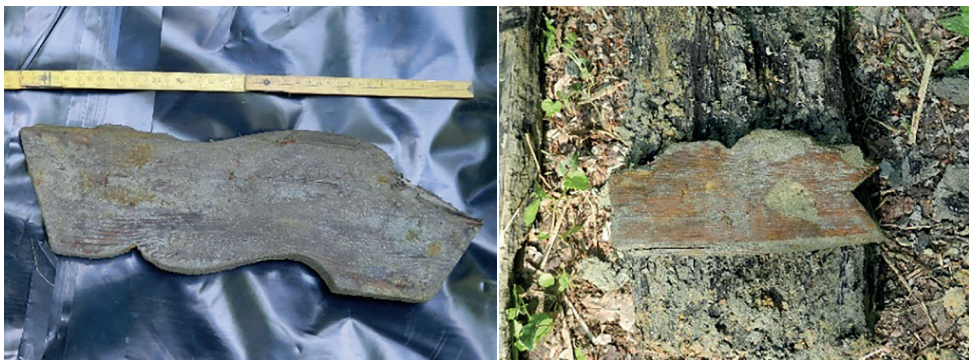
11. kép

*A kút felépítményéhez tartozó, formázott fenyődeszka darabok*

A kutat fedő felépítmény az előkerült elemtöredékekből nem volt egyértelműen rekonstruálható. A korabeli leírásokból azonban kitűnik, hogy ez kupola alakú volt. Fedése fazsindelyekkel történt, az írásos forrás adatát az előkerült darabok igazolták.<sup>16</sup> A kupola alakja kerek vagy szögletes alapú lehetett, a faipari szakemberek szerint az ácstechnika alapján a szögletes megoldás valószínűsíthető. Az előkerült néhány mintára fűrészelt deszka alapján a kútkáva felett, azt övezve szépen kivitelezett védőkerítés lehetett.

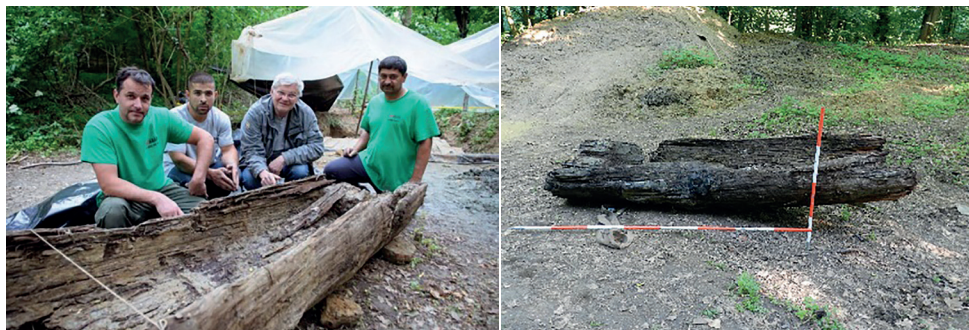
12. kép

*Az itatóvályú a kiemelés után*

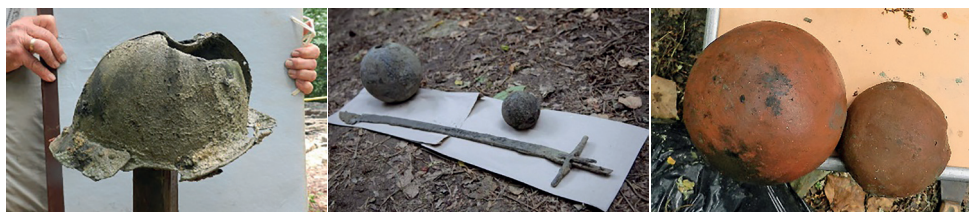
13. kép

A fémleletek közül említést érdemelnek a fegyverek, egy enyhén ívelt pengéjű fok-éles szablya, amelynek pengéje hegye letörött, valamint egy nyugati típusú sisak, továbbá két tömör vas, valamint nagyobb számú különböző kaliberű kerámia ágyugolyó és ólom puskagolyó.

*A kútban talált sisak, szablya és a vas és kerámia ágyugolyók*

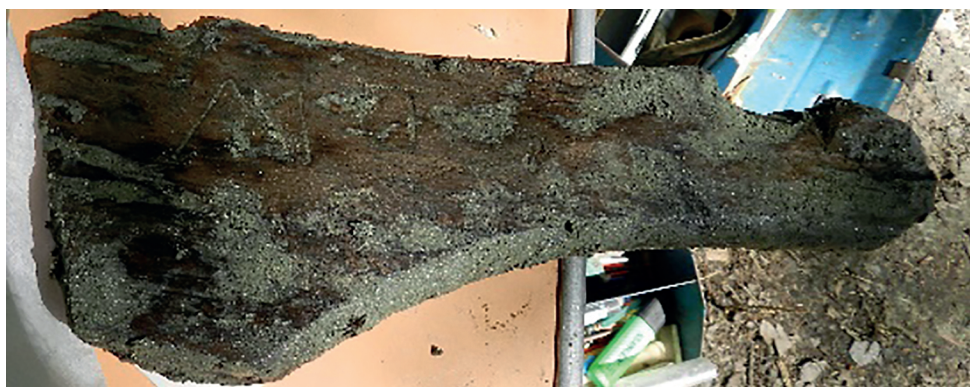
14. kép

*Puskatus a tulajdonos monogramjával*

A legérdekesebb és egyedülálló leletcsoportot alkották a jó állapotban megmaradt fa puskatusok. A puskacsöveket a más stílusú tust használó törökök valószínűsíthetően letörték róluk, nyilván újbóli felhasználás céljából, a tusokat pedig a kútba dobálták. Közülük az egyiken betűk láthatók, feltehetően a tulajdonosuk monogramja.

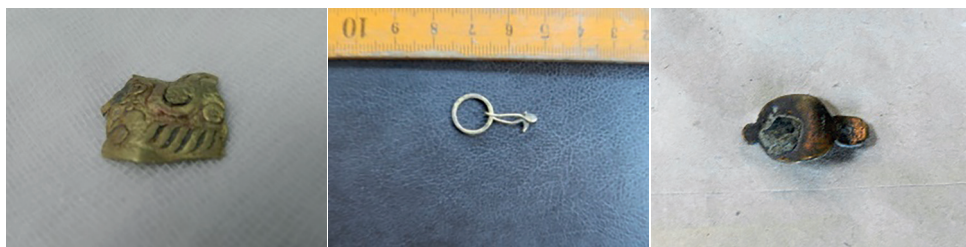
15. kép

*Arany rátét és kapocs, bronzgomb*

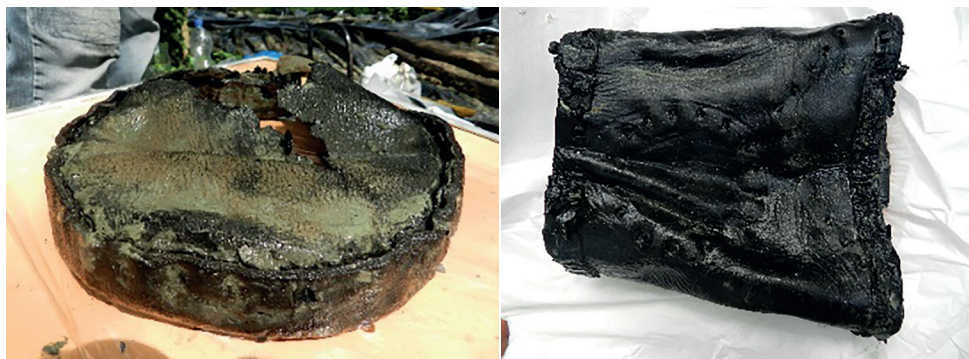
16. kép

A kútba a beledobált holttestekkel kerülhettek a ruházati darabok. Sajnos a textiltől készültek szinte teljesen megsemmisültek, csak néhány összecsomósodott szálmadarvány utalt létükre. Viszont nagyon jó állapotban maradtak meg a bőrből készültek, a különböző szíjdarabok mellett olyan darabok is vannak, mint egy majdnem teljesen ép bőrsapka, amelyet a sisak alatt viselhettek, valamint a csizmaszár- és talpdarabok, köztük egy szépen díszített csizmaszár.

*Bőrsapka és díszes csizmaszár a kútból*

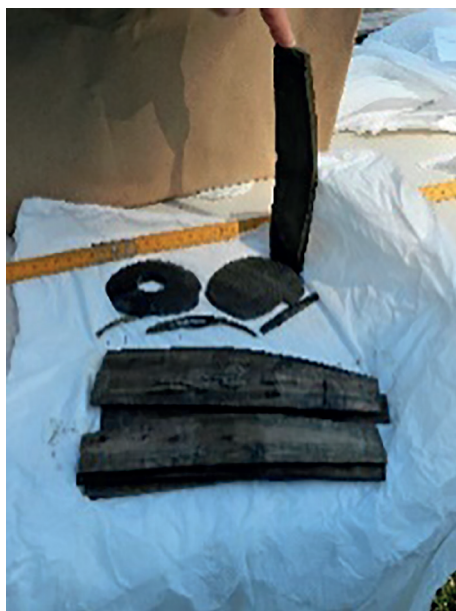
17. kép

A kút aljához közeledve voltak várhatók a használat közben belehullott tárgyak. Sajnos a kút nagyon rövid idejű használata miatt eléggé kisszámú ilyen lelet volt. A kerámia mellett említést érdemel egy kis fahordócska, amely vesszőabronccsal volt eredetileg összefogatva.

*A fahordócska darabjai*

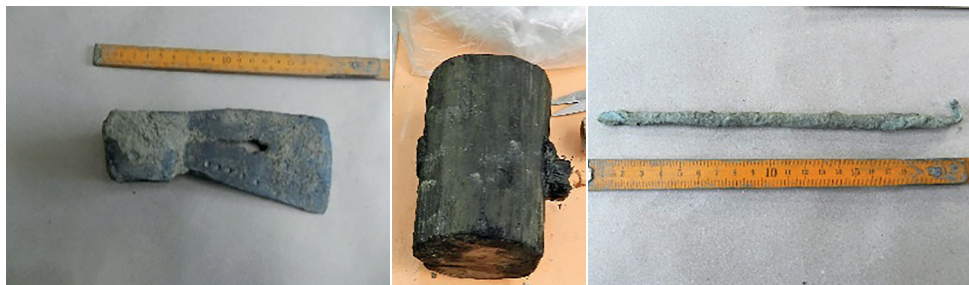
18. kép

A kút alján három olyan tárgy is előkerült, amely a kút építésekor eshetett a mélybe. Az egyik egy szöghúzó, 18 cm hosszúságú ácsszekerce, a másik egy fakalapács, a harmadik pedig egy vas fűrészár.

*A kút alján talált szekerce, fakalapács és fűrészár*

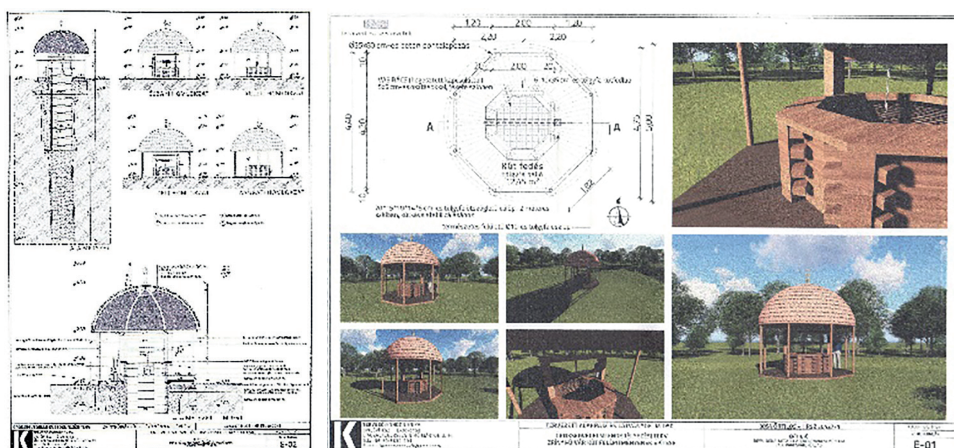
19. kép

*A kútrekonstrukció dokumentációjából*

A feltárás közben engedélyezettett állagmegóvási tervnek megfelelően az eredeti állapotban megmaradt faszerkezetet rejtő részt az eredeti bélésszerkezet megtalált magasságáig (–14,62 és körülbelül –5,5 m között) az objektumból kikerült földdel visszatemettük, hogy azt megőrizzük az utókornak.

A feltárt objektum rekonstruálható, részleges helyreállítása, védőépület alatti bemutatása a feltárás közben elfogadott, engedélyezett állagmegóvási tervek alapján megoldható. Ennek alapján a továbbiakban a kút bemutatását az eredeti bélésszerkezetnek az egykori járószinttől számított körülbelül 5–5,5 m mélységig fából történő rekonstruálásával, annak körülbelül 1 méterrel a felszín fölé hozásával, vasráccsal történő fedésével kívánjuk megoldani. A kút fölé az egykori leírást idéző faszindelyes kupolafedés – amely az emlékhelyre látogatóknak esőbeállóul is szolgálhat – lett tervezve.
