Márton Attila

## A Szuha-pataki árvízcsúcscsökkentő tározó hatásának elemzése Ecseg település villámárvizekkel szemben való védetségére

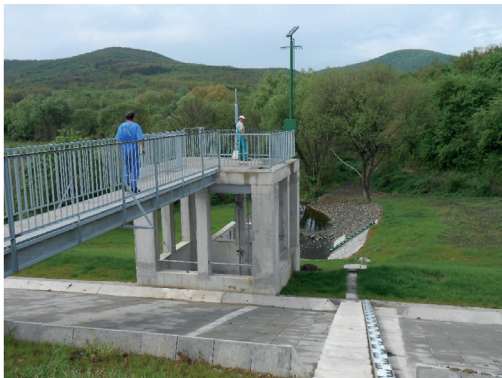
3. ábra: Az elkészült tározó 2014-ben (a szerző felvétele)

A tározó működését egy monolitbeton árapasztó toronyból és betétgerendás aknából álló egyesített műtárgy biztosítja, amelyben a csőalagút mértékadó vízhozama nyomás alatt 48,1 m<sup>3</sup>/s. Az egyesített műtárgy a 3. ábrán látható. A völgyzáró gáton homlokbukós vészárasztó létesült, amely csillapítómedencébe vezeti az átbukó vizeket [5].
