## Prevenció, avagy a védekezés alappillére

## Területi lehatárolás

A publikáció mintaterületét szolgáló Kiskunhalas a Duna–Tisza közti homokhátság legmagasabb részén fekszik. A település két folyótól légvonalban mért távolsága körülbelül megegyezik (55–60 km). A település fővárostól való távolsága 144 km, Kecskeméttől és Szegedtől 60–60 km-re fekszik (1. ábra). Közigazgatási területe 227 km<sup>2</sup>, amellyel Bács-Kiskun megye 3. legnagyobb területű települése. Lakosságát tekintve a megye 4. legnépesebb települése (29 127 fő, 2015-ös adat) [5].

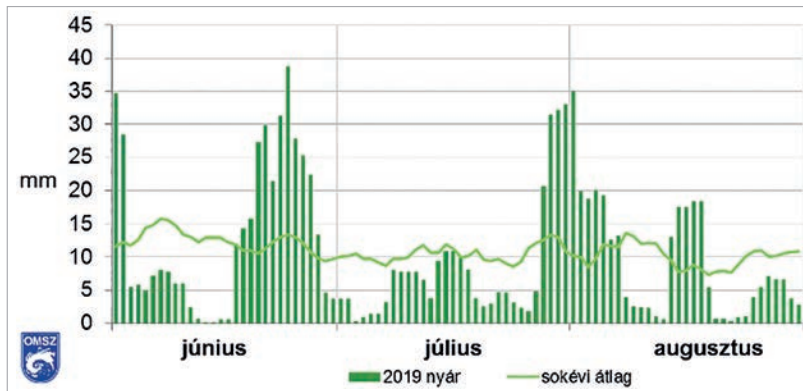
3. ábra: A 2019-es nyár országos átlagban vett, 5 napos csapadékösszegei és a sokévi (1981–2010-es) átlag (mm) [13] (a szerző)

A 3. ábrán jól látható, hogy a május végi csapadékos időszakot június elején a sokévi átlag alatti mennyiség váltotta. Ezt követően június második felében több mint kétszeres mennyiség hullott a sokévi átlaghoz képest. A júliusi csapadékmennyiség értékei rendre alulmaradtak az átlaghoz képest. Július utolsó, valamint augusztus első napjaiban ismételen nagyobb mennyiségű csapadék hullott, majd augusztus hátralevő részében ez már kiegyenlítettnek tekinthető.

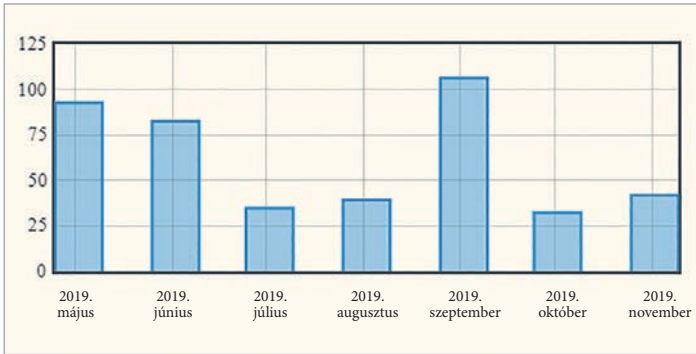
Az országos tendenciához hasonlóan alakult a Kiskunhalason hullott csapadékmennyiség eloszlása is (4. ábra).

4. ábra: Az elmúlt 7 hónap során hullott havi csapadékmennyiség eloszlása Kiskunhalason (mm) [14] (a szerző)

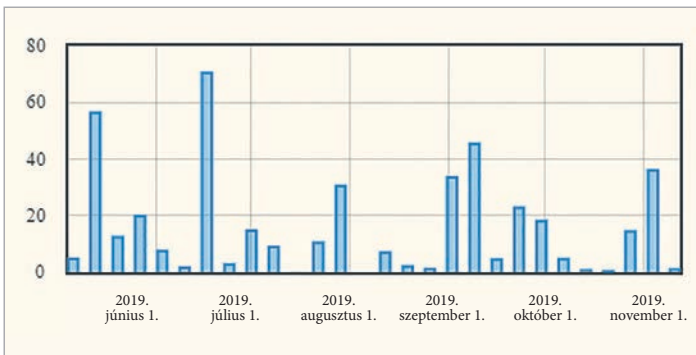
Az eloszlás napi szintű vizsgálata során kiemelhetők azon napok, amikor az adott időszak csapadékmennyiségének döntő része lehullott (5. ábra).

5. ábra: Az elmúlt 6 hónap során hullott heti csapadékmennyiség eloszlása Kiskunhalason (mm) [15] (a szerző)

Ilyen nap volt például június 17. (70,5 mm) és szeptember 9. (45,3 mm) is. Június 17-e, valamint az azt követő néhány kevesebb mennyiségű csapadékot hozó nap hatására Kiskunhalas több pontján megsüllyedtek az utak (1. kép).

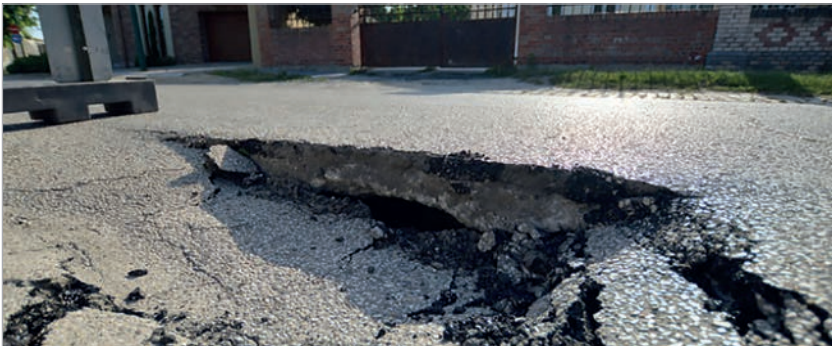
1. kép: Az Eötvös utca útburkolatának megsüllyedt pontja (Kiskunhalas) [16] (a szerző felvétele)

Az úttest megsüllyedése leginkább azon városrészekben volt tapasztalható, ahol a lehulló csapadék több irányból folyik össze, valamint annak hatékony elvezetése nem megoldott. A szeptember 9-én hirtelen lehullott nagy mennyiségű csapadék számos megoldandó feladat elé állította a katasztrófavédelem, a vízügy és az áramszolgáltató munkatársait, valamint a lakosságot (2. kép).

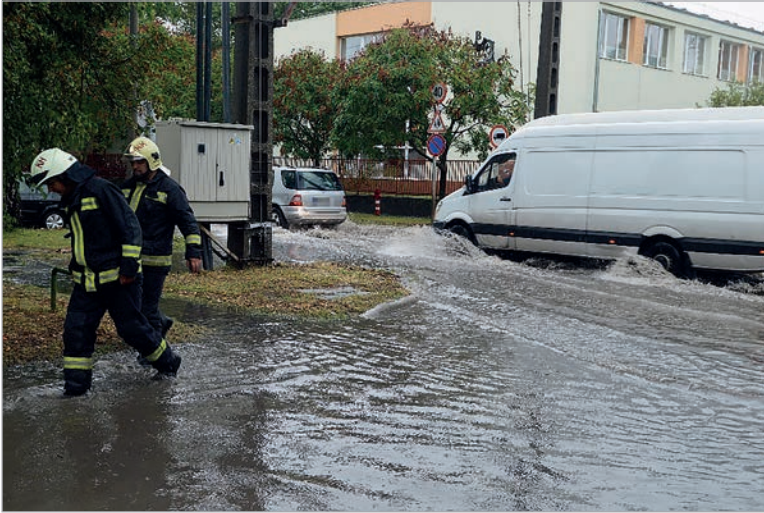
*2. kép: A Fazekas Mihály és a Bajza utca kereszteződése szeptember 9-én (Kiskunhalas) [17] (a szerző felvétele)*

A 2. képn látható kereszteződésben a zivartart követően másfél órával is bokáig ért a lehullott csapadék. Az utcák mellett azonban garázsokat, udvarokat, parkolókat is elöntött a víz, ilyen volt például a Szilády Áron utca, a Mátyás tér, a Bethlen Gábor tér, a Semmelweis tér és a fentiekben már említett Eötvös utca is. A kórház főbejárata és a strandfürdő nyári bejárata közötti utcaszakasz évről évre kritikus pontnak tekinthető [17]. Ennek egyes okait a 3. és 4. kép szemlélteti.

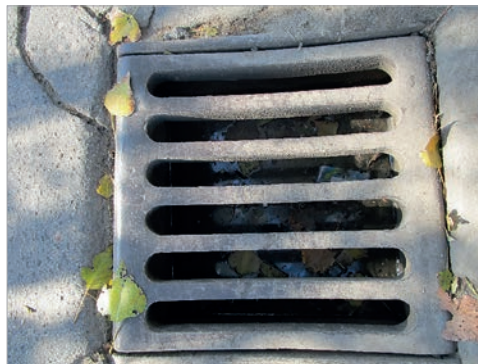
*3. kép: Csatornanyílás a kórház bejáratánál, Dr. Monszpart László utca, Kiskunhalas (a szerző felvétele)*

A fényképeket október 13-án készítettem, 6 nappal az utolsó esőzést követően. Akkor 4,6 mm csapadék hullott, amelynek maradványa a 3. képen még jól látható. A körülbelül 10 méterre levő következő csatornanyílásban ugyan nem áll a víz, azonban az elvezető cső felében hordalék halmozódott fel. A strandfürdő parkolójából felszíni esővíz-elvezető irányozza az összegyűlt csapadékvizet a 4. képen látható átereszhez, amelynek kapacitása szintén megkérdőjelezhető.

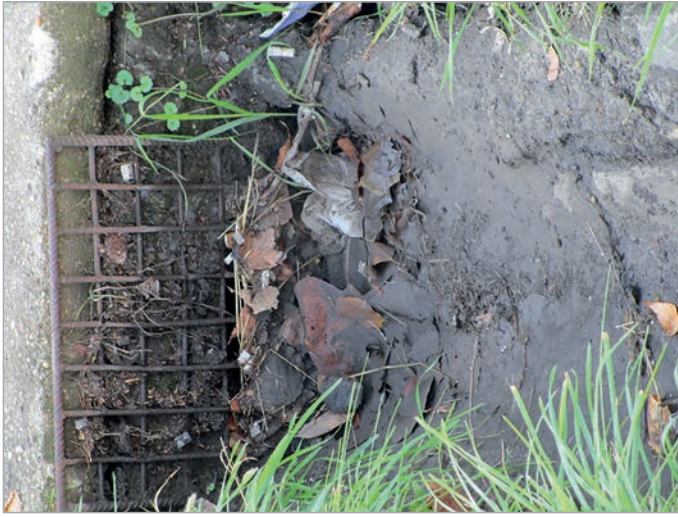
4. kép: Átereszt a Dr. Monszpart László és a Nagy Szeder István utca kereszteződésénél, Kiskunhalas (a szerző felvétele)
