Huszár Zsolt – Majorosné Lublói Éva Eszter –  
Kátai-Urbán Lajos

## Az építőipari segédstruktúrák által okozott súlyos balesetek alapeseményeinek és megelőzési lehetőségeinek vizsgálata

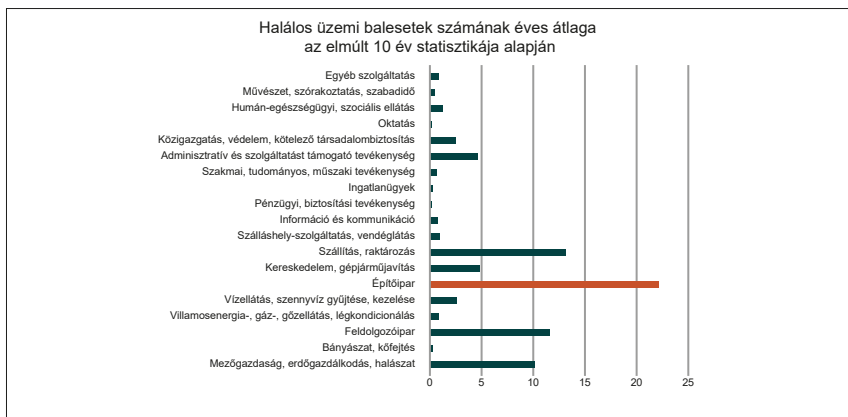
6.1. ábra. A KSH közlése szerinti halálos munkabalesetek száma nemzetgazdasági ágak szerint

A Központi Statisztikai Hivatal adatait tekintve (6.1. ábra) a halálos munkabalesetek ágazati megoszlásánál szintén első helyen szerepel az építőipar.

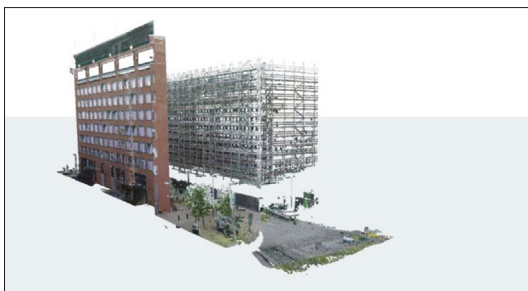
6.6. ábra. A 3D-s pontfelhő az állványról

Első lépésként az elkészült állványzatot LiDAR-szenzoros lézerszkennerral felmérjük, aminek eredményeként a térben pontok összetett halmazát, úgynevezett 3D pontfelhőt kapunk (6.6. ábra).

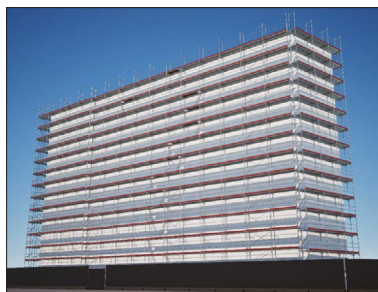
6.7. ábra. A 3D-s megvalósulási terv az állványról

A 6.7. ábrán a teljes állványfelületet mutatjuk meg axonometrikus ábrázolásban, míg a 6.8. ábrán egy lábdieszka rögzítését lehet elemezni, ahol jól láthatók az illesztések, az elemek kapcsolatai. Ezután két elemzőmódszer jöhet számításba a hibák feltárására. Az egyik, hogy a műszaki ellenőr manuálisan bejárja az állványzatot a monitor előtt ülve a 3D modell segítségével, és megkeresi a hibákat, vagy használva a mesterséges intelligencia programozható lehetőségét erre kifejlesztett hibakereső szoftverrel megkeresteti azokat. Csak ezen hibák kijavítása és visszaellenőrzése után kaphatná meg a kivitelező az állvány műszaki használhatóságának jogosítványát.

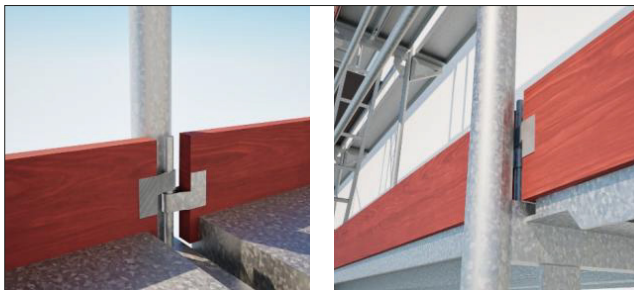
6.8. ábra. A 3D-s megvalósulási részletterr az állványról
