## A Rezéti-Duna és a Nyéki-Holt-Duna feltöltődési ütemének összehasonlítása a régi felmérések felhasználásával

### Comparison of the Sediment Aggradation in the Rezéti-Danube and the Nyéki-Holt-Danube Using Old Surveys

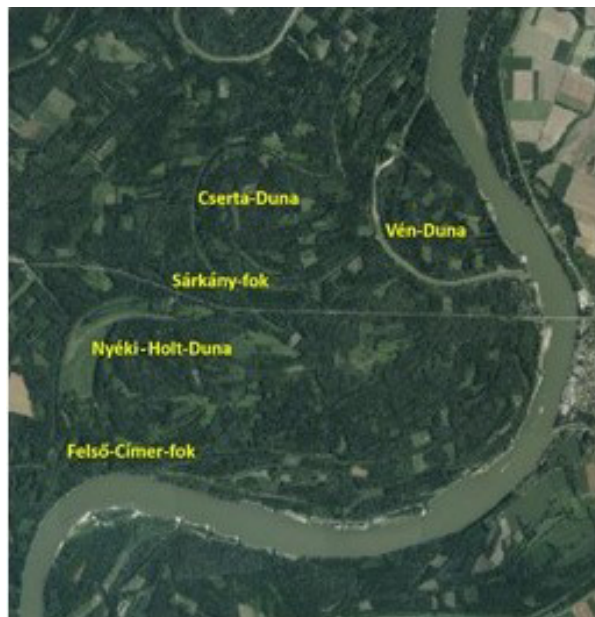
3. ábra: A Nyéki-Holt-Duna elhelyezkedése és a vízforgalmi rendszer

funkcionáló régi fővédvonal választja el.<sup>10</sup> A Dunából Baja fölött az 1481 fkm-nél kiágazó és Baja alatt az 1472 fkm-nél visszatorkolló vízforgalmi rendszernek a Nyéki-Holt-Duna egy központi, mintegy tározóként működő egysége.<sup>11</sup>

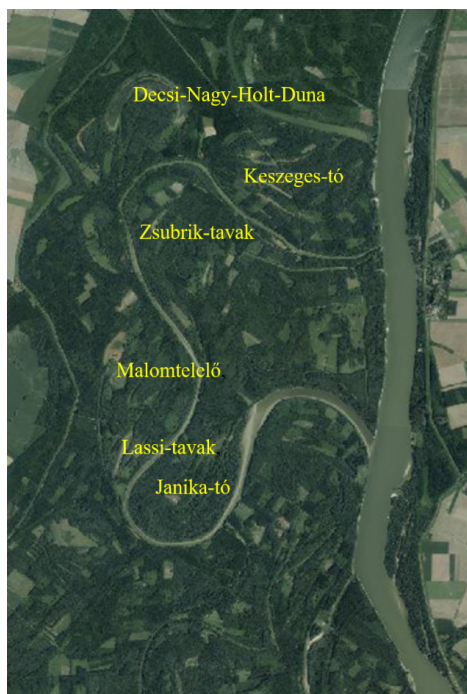
12. ábra: Rezáti-Dunán keresztül feltöltődő ártéri vízrendszerek

Az „Élőhelyrehabilitációs célú mederkotrás a Rezéti-Duna területén” a KEOP-3.1.2/2F/09-11-2012-0008 pályázat eredményeként 2014–2015-ben a Rezéti-Duna mellékágból 200 000 m<sup>3</sup> üledéket távolítottak el a mellékág felső, 3,1 km-es szakaszán. Ezzel biztosítva lett a Rezéti-Dunán keresztül feltöltődő ártéri vízrendszerek, a Lassi-tavak, a Malomtelelő, a Decsi-Nagy-Holt-Duna, a Zsubrik-tó, a Janika-tó és a Keszeges-tó összeköttetése is a Dunával (12. ábra). A valamikori főmeder feltöltődése már olyan méretű zátonyok kialakulásához vezetett a mellékág felső szakaszán, amelyek közepes vízállásnál is megakadályozták a víz folyamatos áramlását a Rezéti-Dunában. A kotrással a meder jelenlegi küszöbszintjét 2 méterrel csökkentették, azaz kialakították a 82 mBf-i
